**ПАСПОРТ  
ДОСТУПНОСТИ ОБЪЕКТА  
СОЦИАЛЬНОЙ ИНФРАСТРУКТУРЫ  
НА ДОСТУПНОСТЬ ДЛЯ ИНВАЛИДОВ  
И МАЛОМОБИЛЬНЫХ ГРУПП НАСЕЛЕНИЯ**  
(Заключение по обследованию объекта социальной инфраструктуры)

Муниципальное автономное дошкольное общеобразовательное учреждение  
«Центр развития ребёнка детский сад №24» г. Ишима,  
627751, Тюменская область, г. Ишим, ул.40 лет Победы, 19а

**АКТ ОБСЛЕДОВАНИЯ  
объекта социальной инфраструктуры №106  
К ПАСПОРТУ ДОСТУПНОСТИ ОСИ  
№ 106-ОО**

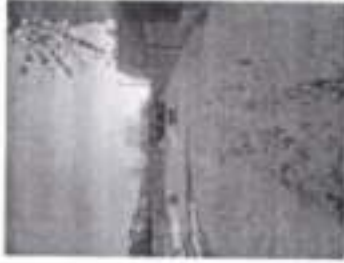
Фото №1.2 8-11	На путях движения имеются неровности асфальтового покрытия.	К, О	Расположить кнопку вызова на уровне 0,8 м (п. 6.5.10 СП 59.13330.2020).	Текущий ремонт	
<b>Лестница (наружная)</b>	нет				Покрытие прохжей части пешеходных дорожек, тротуаров, съездов, пандусов и лестниц должно быть из твердых материалов, ровным, не создающим вибрацию при движении по нему. Их поверхность должна обеспечивать продольный коэффициент сцепления 0,6-0,75 кН/кН, в условиях сырой погоды и отрицательных температур - не менее 0,4 кН/кН. Покрытие из бетонных плит или брусчатки должно иметь толщину швов между элементами покрытия не более 0,01 м. Покрытие из рыхлых материалов, в том числе песка и гравия, не допускается. (п.5.1.11 СП 59.13330.2020).	Текущий ремонт

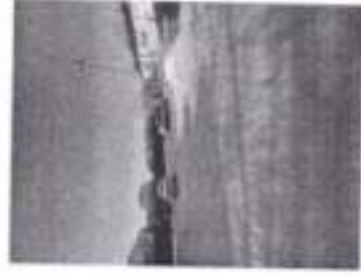
<p>Фото № 1.3 12</p>	<p>На выделенном месте для транспорта инвалидов: отсутствует обозначение мест дорожной разметкой на поверхности покрытия и знаками, принятыми ГОСТ Р 52289 и ПДД, и дублирование вертикальным знаком или знаком на вертикальной поверхности.</p>	К, О	<p>Обозначить разметкой и знаками, принятыми ГОСТ Р 52289 и ПДД на поверхности покрытия стоянки, продублировать вертикальным знаком или знаком на вертикальной поверхности, расположенным на высоте от 1,5 до 2 м (5.2.1, 5.2.2, 5.2.3, 5.2.4, 6.5.1 СП 59.13330.2020).</p>	Организационные мероприятия

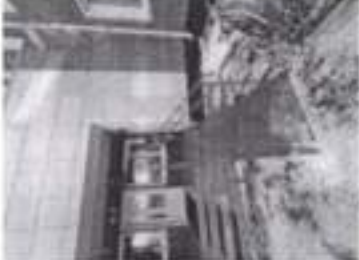
<p>Фото № 2.4</p>	На входе пандус не соответствует техническим требованиям.	К, О	<p>Установить подёмник или оборудовать вход пандусом с углом наклона не более 5%.</p> <p>В верхнем и нижнем окончаниях пандуса (а также при каждом изменении направления) предусмотреть свободные зоны размерами не менее 1,5x1,5 м.</p> <p>Пандус должен иметь двухстороннее ограждение с поручнями на высоте 0,9 и 0,7 м с учетом технических требований к опорным стационарным устройствам (ГОСТ Р 51261). <b>Фото № 2.4</b></p> <p>Расстояние между поручнями пандуса должно быть в пределах 0,9-1,0 м.</p> <p>Верхний и нижний поручни пандуса должны находиться в одной вертикальной плоскости. Завершающие горизонтальные части поручня должны быть длиннее марша лестницы или наклонной части пандуса на 0,3 м и иметь травм безопасное исполнение. <b>Фото № 2.4</b> По продольным краям</p>	Капитальный ремонт

<p>марша пандуса установить бортики высотой не менее 0,05 м.</p> <p>Поверхность пандуса должна быть нескользкой, выделенной цветом или текстурой, контрастной относительно прилегающей поверхности. В качестве поверхности пандуса допускается использовать рифленую поверхность или металлические решетки. Ширина просветов их ячеек не должна превышать 0,013 м, а длина - 0,015 м.</p> <p>Предпочтительно применение решеток с ромбовидными или квадратными ячейками. Диаметр круглых ячеек не должен превышать 0,018 (п.6.1.1, 6.1.2, 5.1.14, 5.1.15, 5.1.16 СП 59.13330.2020).</p>	Текущий ремонт	Организа- ционные мероприя- тия

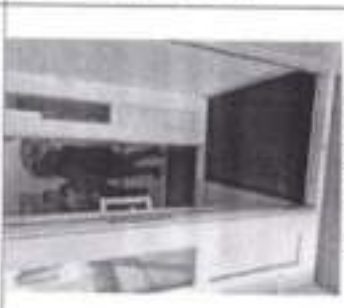
<p>Фото № 2.9 19</p>	Порог на входе более 0,014м, что больше нормативных требований.	С	Обеспечить высоту порога не более 0,014 м (п.6.2.4, 6.1.2 СП 59.13330.2020). До переустройства порога оборудовать дверной проем инвентарным мини пандусом.	Текущий ремонт
ОБЩИЕ требования к зоне

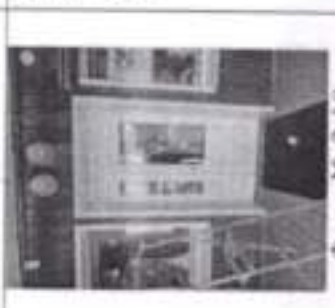
<p>Фото № 2.10 20</p>	Установить рядом с входом знак доступности для людей с инвалидностью.		После адаптации установить перед входом в здание рядом с входной дверью, на стене, знак, указывающий на доступность объекта для людей на инвалидных колясках. Высота расположения знака доступности для инвалидов на креслах-колясках быть от 1,3 до 1,5 м от уровня поверхности.(п. 6.1.7, 6.5.1 СП 59.13330.2020; п.4.3.7 ГОСТ Р 52131-2019).	Организовать мероприятия
