**ПАСПОРТ
ДОСТУПНОСТИ ОБЪЕКТА
СОЦИАЛЬНОЙ ИНФРАСТРУКТУРЫ
НА ДОСТУПНОСТЬ ДЛЯ ИНВАЛИДОВ
И МАЛОМОБИЛЬНЫХ ГРУПП НАСЕЛЕНИЯ**
(Заключение по обследованию объекта социальной инфраструктуры)

Муниципальное автономное дошкольное общеобразовательное учреждение
«Центр развития ребёнка детский сад №24» г. Ишима,
Тюменская область, г. Ишим, ул.40 лет Победы, 1а

2024год

АКТ ОБСЛЕДОВАНИЯ
объекта социальной инфраструктуры №105
К ПАСПОРТУ ДОСТУПНОСТИ ОСИ
№ 105-ОО

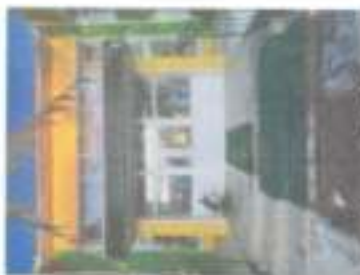
<p>Фото № 2.2 13,14</p>	<p>Контрастно не обозначены первая и последняя ступеньки со стороны проступи (горизонтальной части), что представляет опасность для слабовидящих людей.</p>	С	<p>Рекомендуется выделить проступи краевых ступеней лестницы путем нанесения одной или нескольких противоскользящих полос, контрастных с поверхностью ступени, (например, желтого цвета), имеющих общую ширину в пределах 0,08-0,1 м. Расстояние между контрастной полосой и краем ступени - от 0,03 до 0,04 м. (п. 6.2.8 СП 59.13330.2020).</p>	Текущий ремонт
Пандус (наружный)

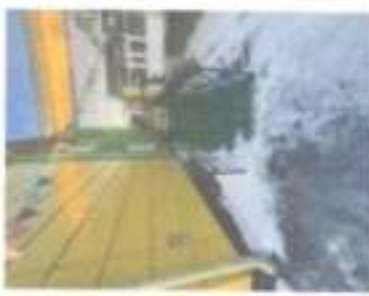
<p>Фото № 2.3 15,16</p>	<p>На входе пандус не соответствует техническим требованиям.</p>	К, О	<p>Установить подъёмник или оборудовать вход пандусом с углом наклона не более 5%.</p> <p>В верхнем и нижнем окончание пандуса (а также при каждом изменении направления) предусмотреть свободные зоны размерами не менее 1,5x1,5 м.</p> <p>Пандус должен иметь двухстороннее ограждение с поручнями на высоте 0,9 и 0,7 м с учетом технических требований к опорным стационарным устройствам (ГОСТ Р 51261). Фото 15</p> <p>Расстояние между поручнями пандуса должно быть в пределах 0,9-1,0 м. Верхний и нижний поручни пандуса должны находиться в одной вертикальной плоскости. Завершающие горизонтальные части поручня должны быть длиннее марша лестницы или наклонной части пандуса на 0,3 м и иметь травм безопасное исполнение. Фото № 15</p> <p>По продольным краям марша пандуса</p>	Капитальный ремонт

<p>установить бортики высотой не менее 0,05 м.</p> <p>Поверхность пандуса должна быть нескользкой, выделенной цветом или текстурой, контрастной относительно прилегающей поверхности. В качестве поверхности пандуса допускается использовать рифленую поверхность или металлические решетки. Ширина просветов их ячеек не должна превышать 0,013 м, а длина - 0,015 м. Предпочтительно применение решеток с ромбовидными или квадратными ячейками. Диаметр круглых ячеек не должен превышать 0,018 (п.6.1.1, 6.1.2, 5.1.14, 5.1.15, 5.1.16 СП 59.13330.2020).</p>
<p>Входная площадка</p>	<p>есть</p>		  <p>Фото № 2.4 17</p>	<p>- отсутствуют пиктограммы «доступность для инвалидов».</p>	<p>К</p>	<p>Установить пиктограмму. (п. 6.5.1СП 59.13330.2020).</p> <p>Организовать иные мероприятия</p>
<p>Двери (входные)</p>	<p>есть</p>		  <p>Фото № 2.5 18</p>	<p>Усилие открывания двери не соответствует требованиям.</p>	<p>К,О</p>	<p>Входные и противопожарные двери должны быть оборудованы доводчиками по ГОСТ Р 56177. Усилие открывания двери не должно превышать 50 Нм (п.6.1.5 СП 59.13330.2020).</p> <p>Текущий ремонт</p>

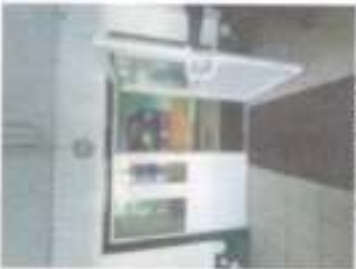
<p>Фото № 2.6 19</p>	<p>Порог на входе более 0,014м, что больше нормативных требований.</p>	<p>С</p>	<p>Обеспечить высоту порога не более 0,014 м (п.6.2.4, 6.1.2 СП 59.13330.2020). До переустройства порога оборудовать дверной проем инвалидным мини пандусом.</p>	<p>Текущий ремонт</p>

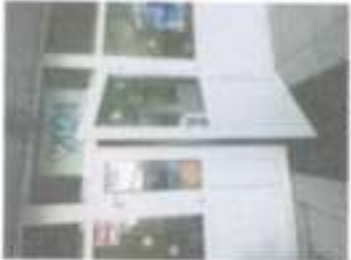
<p>Фото № 2.7 20</p>	<p>Установить рядом с входом знак доступности для людей с инвалидностью.</p>		<p>После адаптации установить перед входом в здание рядом с входной дверью, на стене, знак, указывающий на доступность объекта для людей на инвалидных колясках. Высота расположения знака доступности для инвалидов на креслах-колясках быть от 1,3 до 1,5 м от уровня поверхности. (п. 6.1.7, 6.5.1 СП 59.13330.2020; п.4.3.7 ГОСТ Р 52131-2019).</p>	<p>Организовать информационные мероприятия</p>

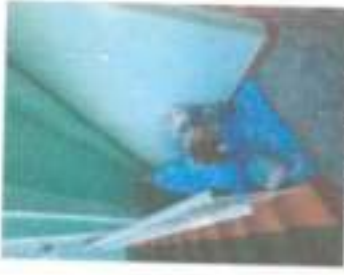
<p>Фото № 3.6</p>	<p>На путях эвакуации (лестницы) отсутствуют кресла для эвакуации инвалидов по лестницам.</p>	К. О	<p>Рекомендуется выделить на каждом этаже перед эвакуационной лестницей место для хранения эвакуационных стульев. Они предназначаются для эвакуации по лестнице инвалидов с нарушением опорно-двигательного аппарата (п.6.18СП 136.13330.2012).</p>	Капитальный ремонт Организационные мероприятия

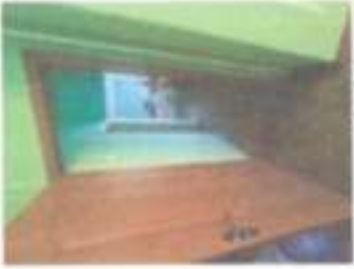
Фото № 4.1 36-38	Порог на входе более 0,014м, что больше нормативных требований.	C	Обеспечить высоту порога не более 0,014 м (п.6.2.4, 6.1.2 СП 59.13330.2020). До переустройства порога оборудовать дверной проем инвентарным мини пандусом.	Текущий ремонт
Зальная форма обслуживания	есть

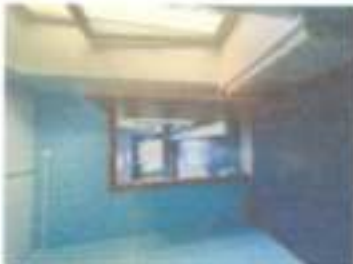
<p>Фото № 4.2 39-41</p>	Отсутствует информационный знак о назначении помещения.	С	Установить информационный знак доступности в соответствии с п. 4.3.8.1. ГОСТ Р 52131-2019, п. 6.5.1 СП 59.13330.2020.	Текущий ремонт
Прилаживочная форма обслуживания	нет		Порог на входе более 0,014м, что больше нормативных требований.	С	Обеспечить высоту порога не более 0,014 м (п.6.2.4, 6.1.2 СП 59.13330.2020). До переустройства порога оборудовать дверной проем инвентарным мини пандусом.	Текущий ремонт
Форма обслуживания с перемещением по маршруту	нет					
Кабина индивидуального обслуживания, кабинет логопеда и психолога и директора	есть
